Nr.	Straßenabschnitt	Bestand / Problem	Lösungsansatz	Priorität	Fotos
20.	Geitbecke (K 16)  HAUPTROUTE	Mischverkehr wichtige Schülerroute fehlende Radverkehrsanlage  DTV: 7.396 Kfz/ 24h (Straßenverkehrs- zählung 2015)  Querschnitt Geitbecke, nördlich Hans-Meyer-Straße Bestand

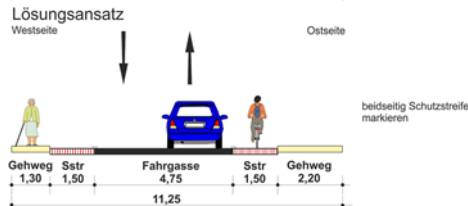
Lösungsansatz

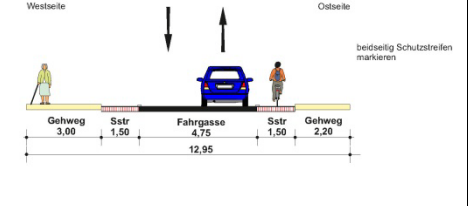
(s. 10.3.3)	Beidseitig Schutzstreifen markieren  Hinweis: Ausbau der Seitenräume durchgängig nur möglich, wenn verbleibende Fahrbahn mit ca. 5,3 m ausreichend  Querschnitt Geitbecke, südlich Hans-Meyer-Straße Bestand

Lösungsansatz
